# 城市既有体育场馆改造的几点思考

中国建筑西南设计研究院有限公司

## 成都市体育中心场馆改造方案

## 四川省体育馆改造方案

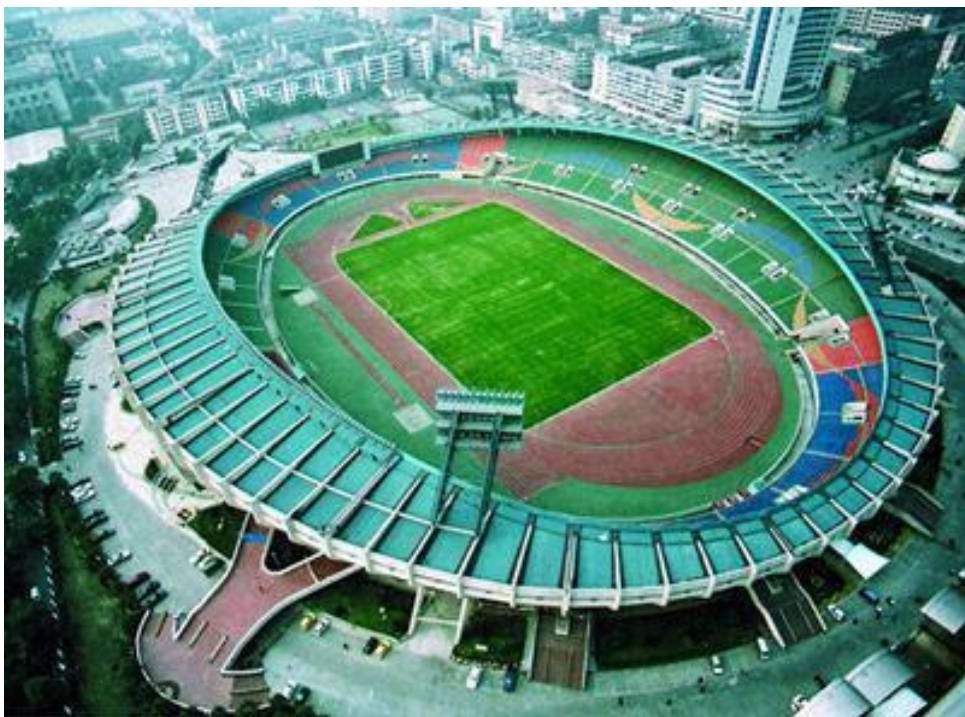
原建筑屋面

屋面顶棚沿原有檐口线向外延伸。向场内延至新增看台边缘形成一个椭圆形遮蔽看台。屋顶洞口增加 12 片如“太阳神鸟”羽翼的轻型结构，形成可开启屋面，意喻“芙蓉绽放”。

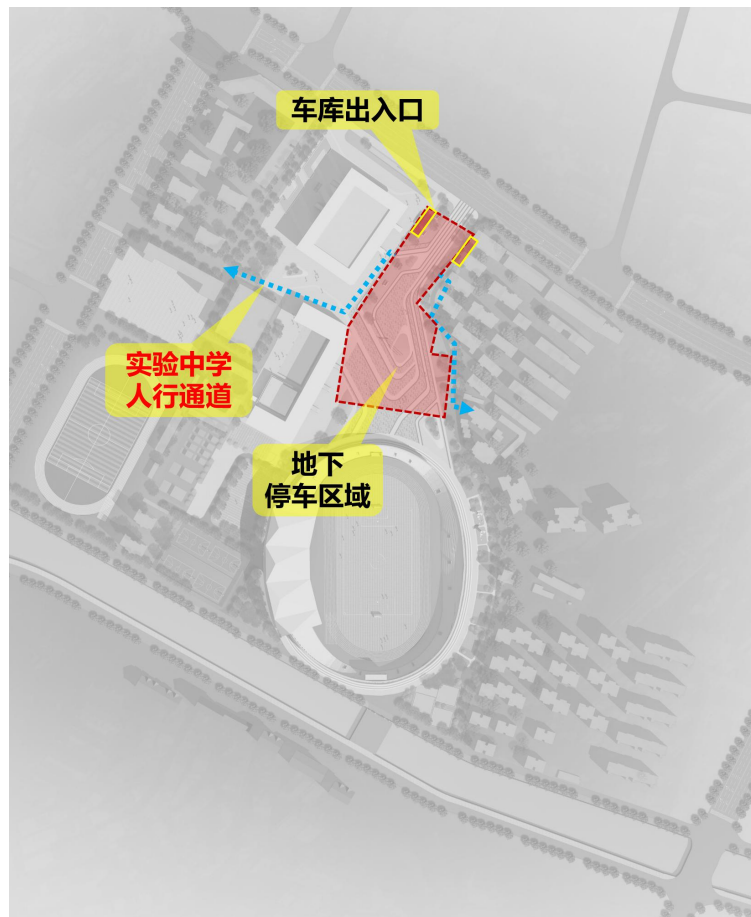
避开原有建筑，在景观广场下部设置了容纳350辆停车的地下车库，极大的解决了体育中心目前停车难、乱停车的问题。车库人行出入口至实验中学、周边小区出入口距离在200米范围内。实现共建共享的目的。

同时重新规划了体育中心的内部交通系统，普通车辆不进入用地内部，人车分流保证了体育中心核心区域步行和运动的安全性。

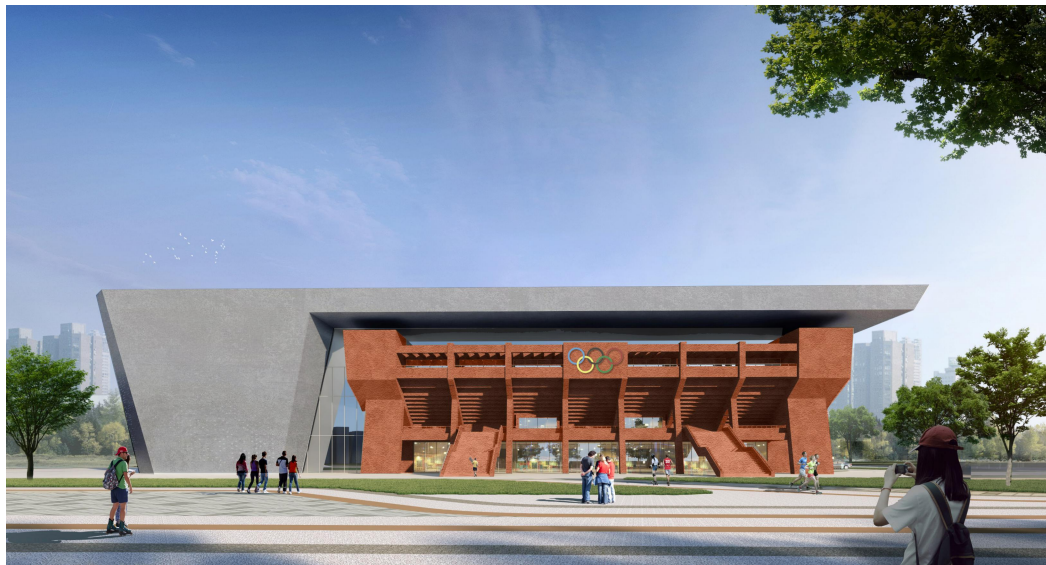
为满足省运会赛事要求，将原体育馆内办公空间迁移至体育场。改造为赛事工艺要求的运动员区、贵宾区、裁判员区、新闻媒体区。

结合屋顶改造，在原体育馆的一端加建了两层的训练馆。首层设置篮球训练和艺术体操。二层设置2片室内网球场。同时配置了部分管理用房和配套服务用房。
